車種	型式	商品コード
TOYOTA ヤリス	MXPA10	S81018PB-FA

構成部品

取付け手順

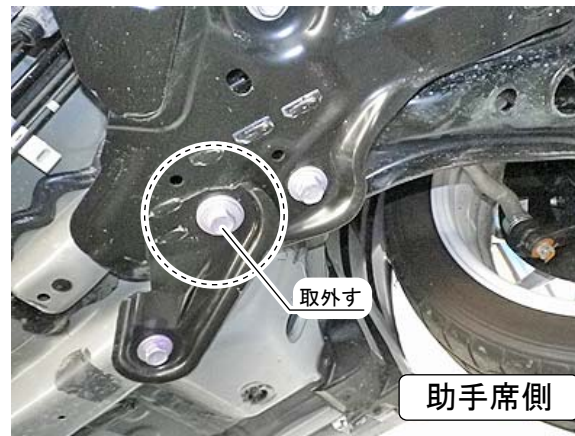
助手席側

1. 車体をリフトアップし、フロントロアアーム後側のボルトを取外します。

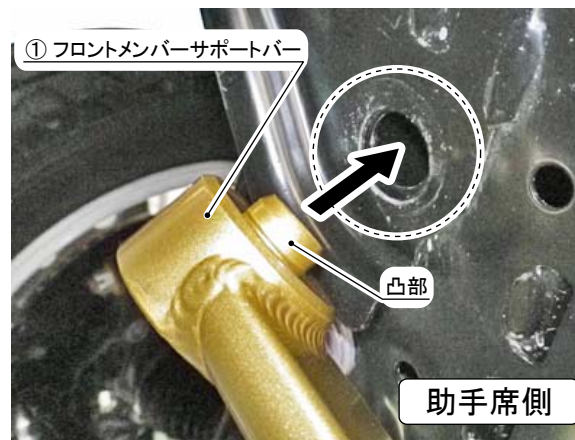
助手席側

① フロントメンバーサポートバー

2. フロントパフォーマンスバーを車両に合わせ、純正ボルトを使用して仮止めします。

※ フロントパフォーマンスバーの凸部がメンバーの穴の中に収まるようにします。

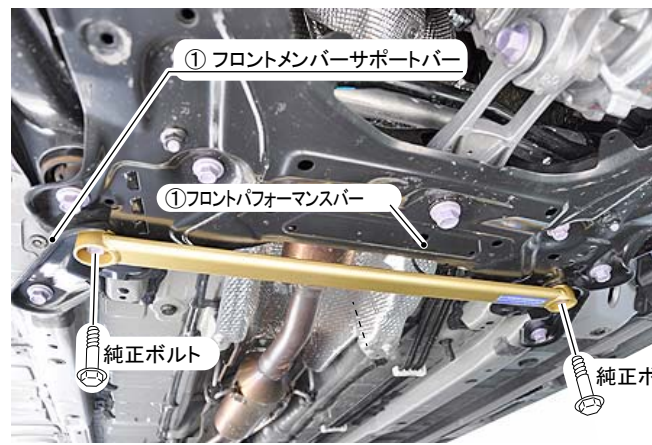
3. フロントメンバーサポートバーの位置を調整し各部に干渉していない事を確認してから全てのネジ類を増締め固定します。
